Spülsteine – Physik, Philosophien, Praxis Leandro Schöttler – 28.04.2022 Branchendialog

### Vakuumbehandlung war ein Treiber zur Spülstein Entwicklung

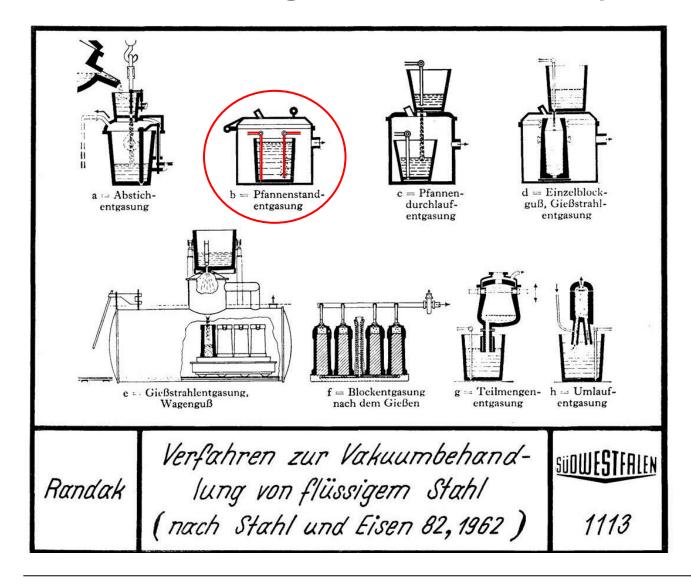
Problematisch damals:

Stopfenverschluß

und Spüllanze

Erst mit einsatzfähigen Schieberverschlüssen und Spülsteinen war eine erfolgreiche Pfannenstandengasung Entwicklung möglich

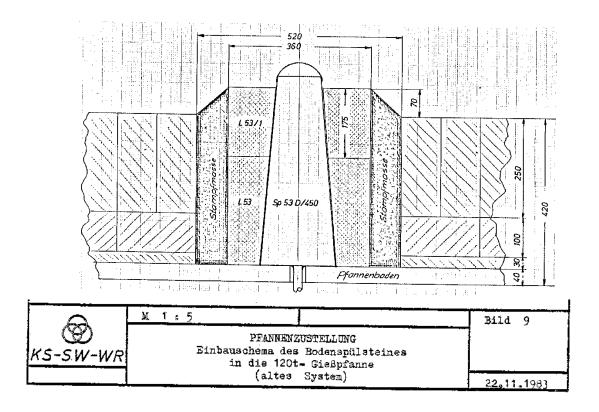
Zeichnung Anfang 1980er Jahre Spülsystem im Krupp Stahlwerk Reinhausen Damals noch zweiteilige Lochsteine in gebrannter Mullit Qualität

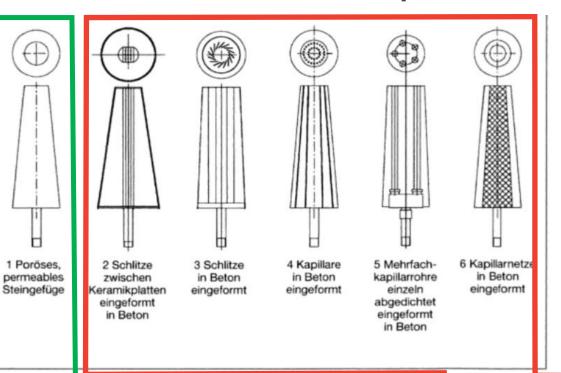
(**Tabelle 6.3**). Poröse, keramisch gebundene Spülsteine werden überwiegend aus basischen und aluminareichen Werkstoffen gepresst. Hierbei wird das gewünschtes Porengefüge gezielt über einen speziellen Kornaufbau (Kornlücke) oder mit Hilfe von Ausbrennstoffen eingestellt.

Spülsteine mit eingeformten kapillar- oder schlitzförmigen Gaskanälen fertigt man aus Korundund Spinell-Gießmassen unter Zuhilfenahme thermisch zersetzbarer Kunststoffformteile oder spezieller Keramikbauteile (Bild 6.3). Bei den gießtechnischen Verfahren bietet sich eine Vielzahl unterschiedlicher Werkstoffvariationen an.

Die Entwicklung lief in den 1980er Jahren forciert in Richtung "gerichtete Porosität" und FF Betone

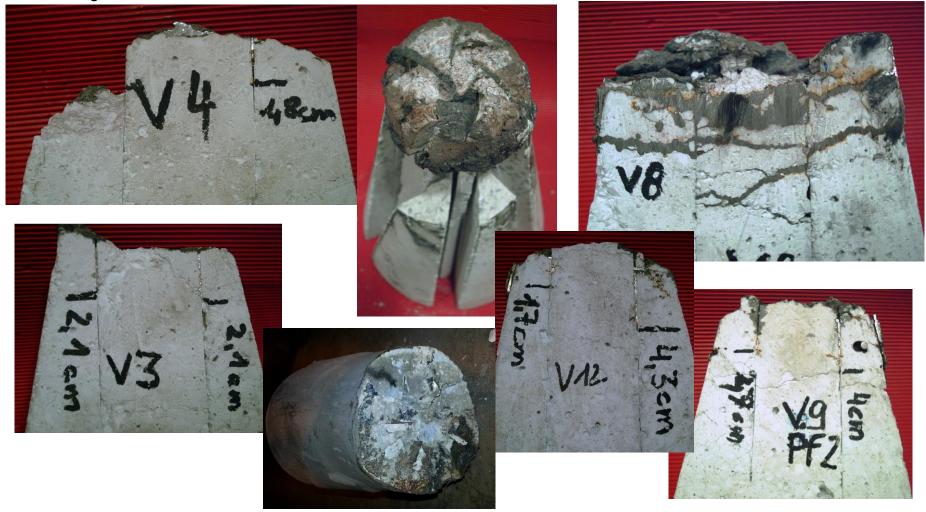
In aufwendiger «Post mortem Forensik» ging man immer wieder dem Versagen der Schlitzspüler auf den Grund

Ständiger Quell des Frustes: Stahl Infiltration in Schlitze und Risse der Keramik

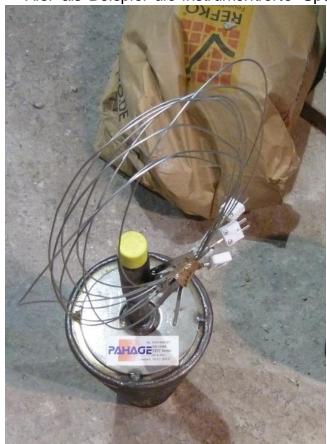
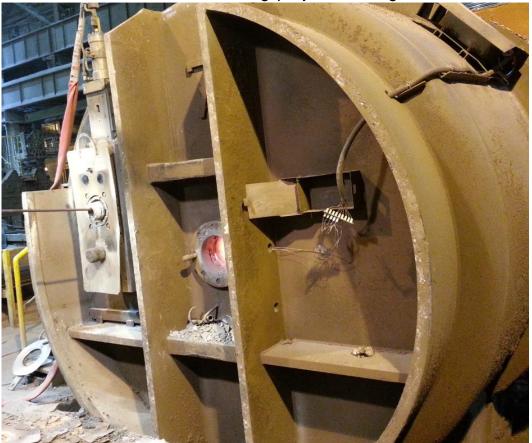
Hier als Beispiel die instrumentierte Spülkeramik im Rahmen des Forschungsprojektes «Plugwatch»

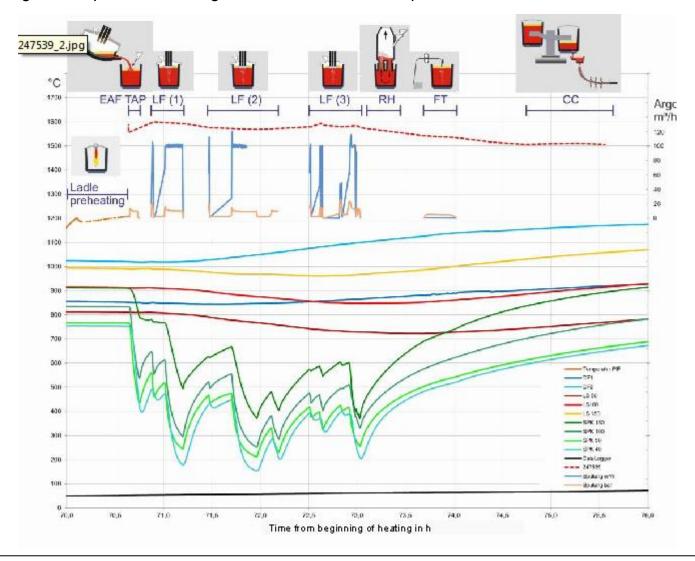
Langzeit Temperatur Tracking mit 9 Messkanälen im Spüler, Lochstein und Dauerfutter

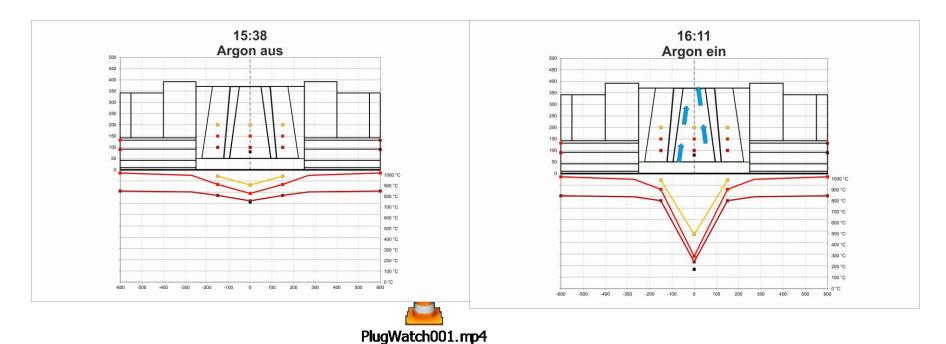
Keramische Herausforderung an die Spülkeramik:

TWB: In 33 Minuten von 950°C auf 450°C

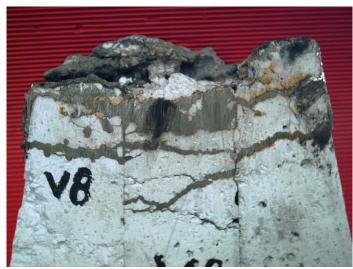
Keramische Herausforderung an die Spülkeramik: TWB

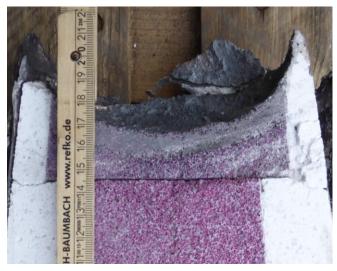
Keramische Herausforderung an die Spülkeramik: TWB

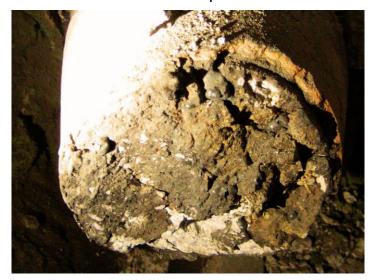
Oberfläche eines Schlitzspülers nach Ausbau

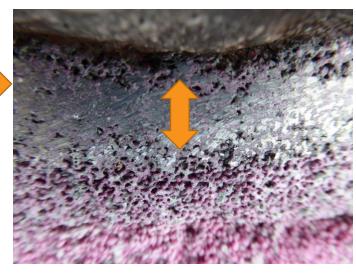
Querschnitt eines porösen Spülers nach Ausbau Stahl Infiltrationsschicht 8 mm

Oberfläche eines porösen Spülers nach Ausbau
